MEMORIA

0. EMPLAZAMIENTO

PLIEGO DE PRESCRIPCIONES TÉCNICAS
ACTUACIÓN TUBO ARCO

Autor: Álvaro Fernández
Fecha creación: 10 Julio 2015
Revisado: Andreas Bielser;
Manuel Ruiz

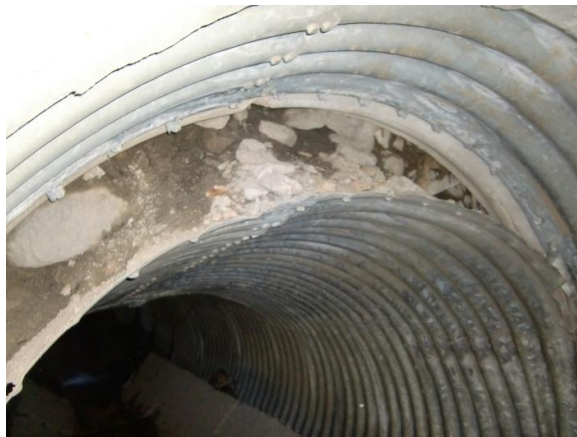
1. La evidencia del deterioro de la entubación existente, (realizada en su día mediante tubería de acero corrugado galvanizado y que tiene 3,62 m de diámetro interior), existiendo zonas en las que el tubo se encuentra totalmente deformado, incluso agotado con el consiguiente peligro de hundimiento que esto conlleva. Se pueden ocasionar daños incalculables tanto en la zona afectada por la galería, como a la zona “Recreativa el Mirlo” que se encuentra aguas abajo del inicio del entubamiento, y que es atravesada por este diagonalmente a unos 10 metros de profundidad. El agotamiento de la galería y su posible hundimiento en zonas concretas puede ocasionar daños no solo materiales si no también humanos, pues puede producirse una rotura por agotamiento de la resistencia del acero, siendo esta una rotura rápida e instantánea y, por consiguiente, sin previo aviso, más que la evidencia que a día de hoy tenemos de ello.

Imagen 1. Hundimiento por presión del terreno.

1. Existen dos zonas a punto de colapso, zonas que se describen a continuación en el punto siguiente, por lo que es de vital importancia la intervención en las mismas, procediendo a un refuerzo puntual mediante cimbras o cerchas metálicas, viguería u otros elementos o soluciones que garanticen la resistencia perdida por la tubería. Se puede despreciar la resistencia del tubo y se debe dimensionar un sistema que garantice por completo la resistencia del mismo por el nuevo estado de carga producido por la altura de tierras actual (a sabiendas de la perdida de sección del tubo arco existente).

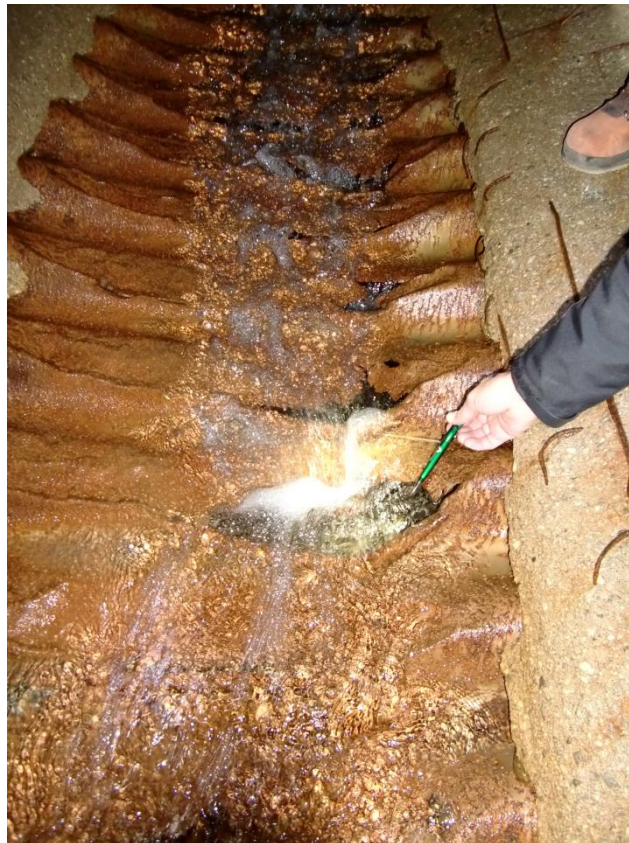
2. La degradación del tubo corrugado galvanizado en su interior por la línea de agua del mismo está ocasionada por los efectos de la constante erosión que realiza el paso del agua continua. Existe un refuerzo sobre el tubo de la zona de línea de aguas con una capa de Hormigón armado de 35 cm que se encuentra erosionado (o casi desaparecida) en casi toda la traza del encauzamiento en mayor o menor medida, quedando la armadura de dicho refuerzo en contacto directo con el agua en muchos tramos y viéndose en algunas zonas el tubo totalmente oxidado con pérdida de material, llegando incluso a desaparecer en zonas concretas. Esta degradación de la base genera cierto peligro pues la base es la zona donde se transmiten todas las tensiones a las que está sometida la tubería por el volumen de tierras que soporta.

Imagen 2. Base erosionada en el interior del tubo.

2. Reparación de la base del tubo afectado por la erosión del circular continuo y natural de las aguas. Como se ha dicho, se ha afectado y deteriorado por completo la cuna de hormigón de refuerzo que se ejecutó en su día, para ello será necesario actuar puntualmente en reparaciones de la chapa, así como una pasivación a su largo de toda su longitud en mayor o menor ancho, dependiendo de cada uno de los tramos que se describen a continuación. Como mínimo, si se elige esta solución, se deberá realizar la reposición del hormigón perdido mediante un nuevo hormigón reforzado con fibras metálicas u otros elementos para garantizar la no alteración de la base de la tubería.

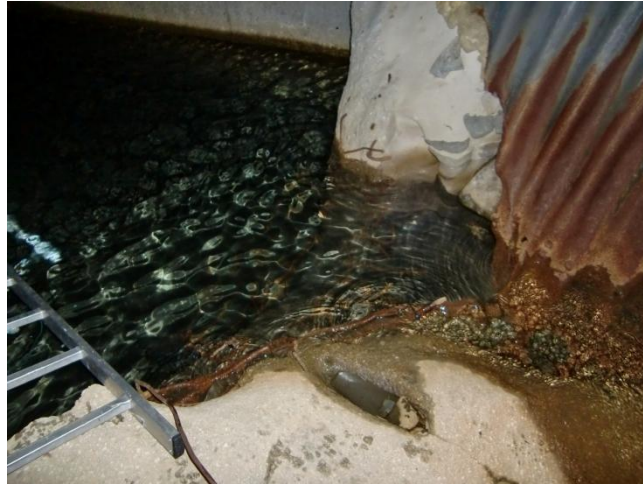
3. Las pérdidas de agua continuas existentes en zonas del tubo deteriorado y en las arquetas no impermeabilizadas producen una merma económica que esta pérdida de agua puede generar. Se estima dicha pérdida en un 50% del caudal circulante, con la importancia que esta agua tiene para la fabricación de nieve, en una estación como Sierra Nevada, y en una zona baja como la que estamos tratando.

Imagen 3. Deterioros en la unión entre arqueta y tubo.

3. Impermeabilización de las arquetas para garantizar la pérdida cero del caudal de agua, siendo fundamental esto por los daños producidos en estado tensional en base y costados de la tubería por el transporte continuo de finos.

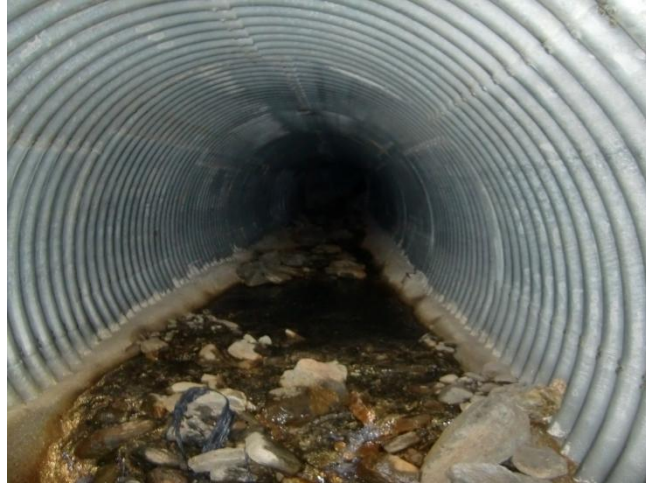
5. Existe también la acumulación de sedimentos por la variación brusca de la pendiente en distintos tramos, siendo muchos de estos sedimentos de gran dimensión, pudiendo ocasionar daños importantes en la tubería e incluso también, pudiendo llegar al cierre total de la misma durante una tormenta, y pudiendo ocasionar una tragedia de incalculables daños.

Imagen 4. Material depositado en el interior del tubo.

4. Retirada de sedimentos del interior de la galería debido a que estos pueden ocasionar daños de dos tipos:
 - ✓ Daños en interior de la tubería por golpeo ya que son de gran tamaño y cortantes.

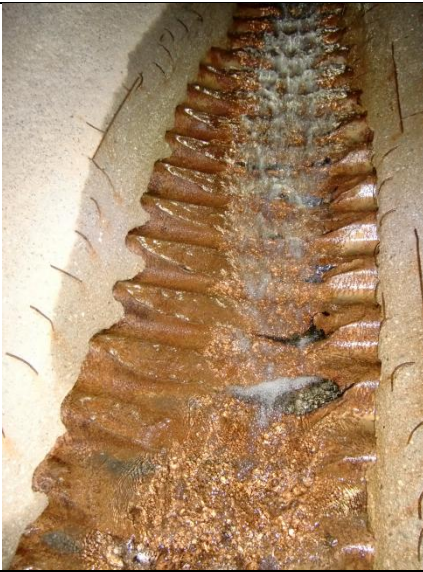
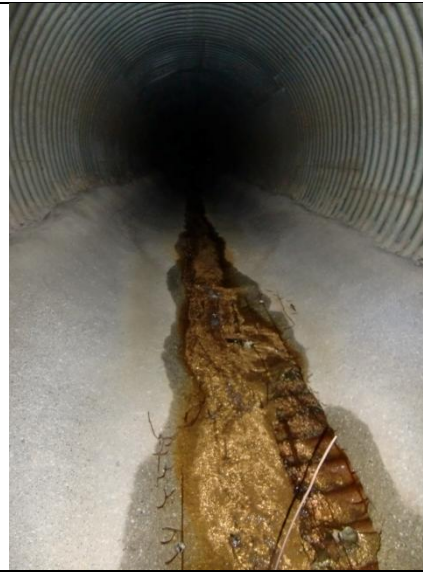
Además, se encuentra en este tramo el refuerzo de hormigón armado erosionado en un 80% de la longitud del mismo en un ancho de 120 cm y 35 cm de espesor.

DESGASTE DE LA LOSA DE HORMIGÓN DE REFUERZO EXISTENTE

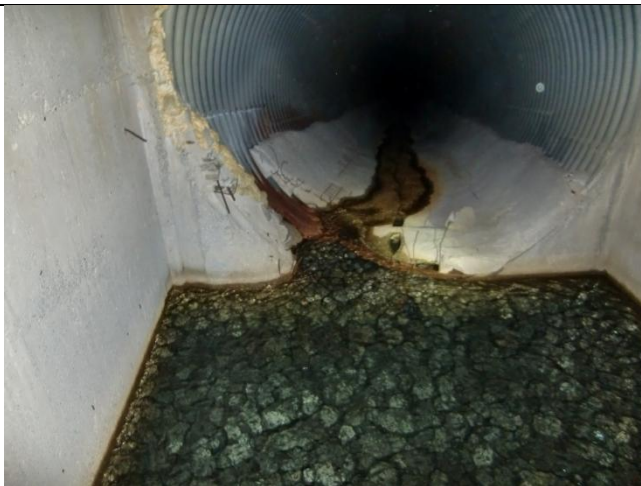
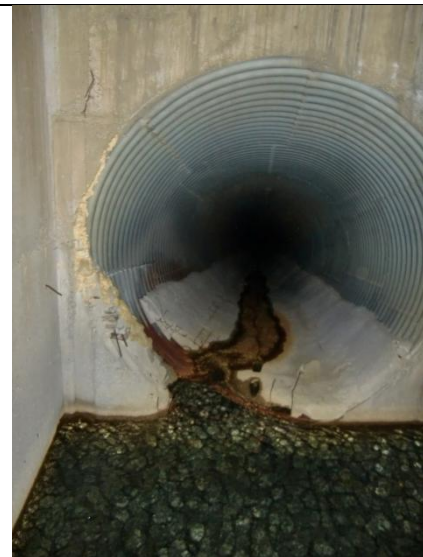
La arqueta número 2 sufre pérdidas de agua de más del 50% de su caudal circulante.

ZONAS A SELLAR DE LA ARQUETA 2 PARA EVITAR PÉRDIDAS DE AGUA EXISTENTES EN LA ACTUALIDAD

- Localización de las arquetas mediante detector de metales.
- Excavación de la superficie hasta dejar la tapa de la arqueta libre de tierras.
- Sellado de la unión tubo-arqueta y de la propia arqueta mediante membrana de Polietileno.
- Revestido con mortero impermeabilizante tipo Silka o similar.
- Protección de la impermeabilización con algún tipo de mortero u hormigón armado.

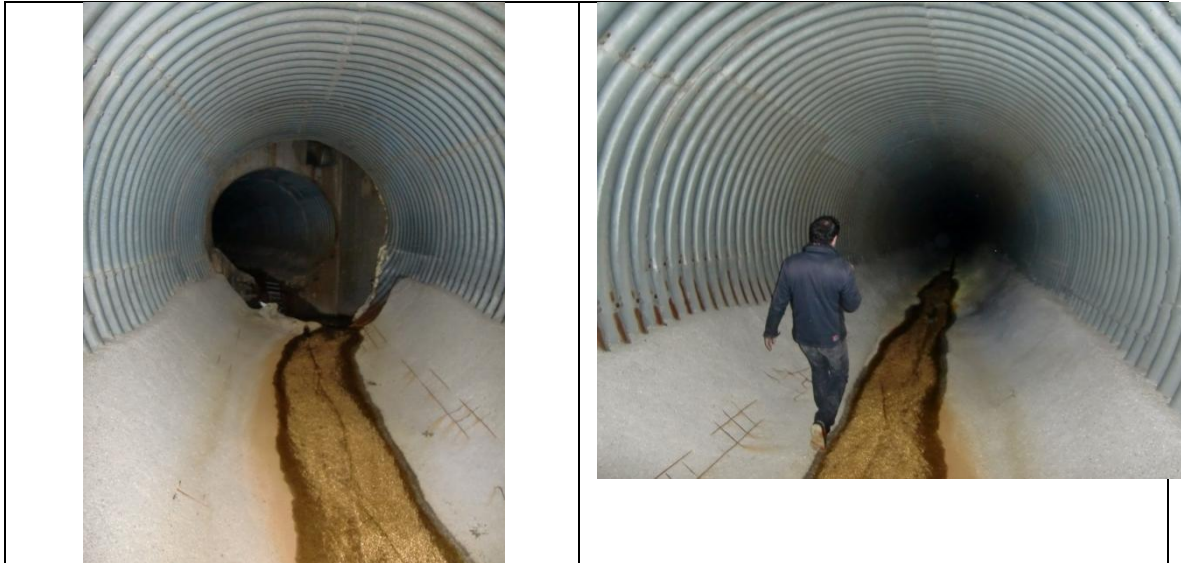
En este tramo el tubo se encuentra en perfecto estado de conservación, se han comprobado unos testigos colocados hace más de dos años, encontrándose estos intactos. La altura de tierras sobre el tubo es de unos 5 metros, a esta altura de tierras debemos considerarle un incremento de 3 metros más de altura de nieve en invierno.

EN GENERAL TUBO CORRUGADO DE ACERO EN BUEN ESTADO

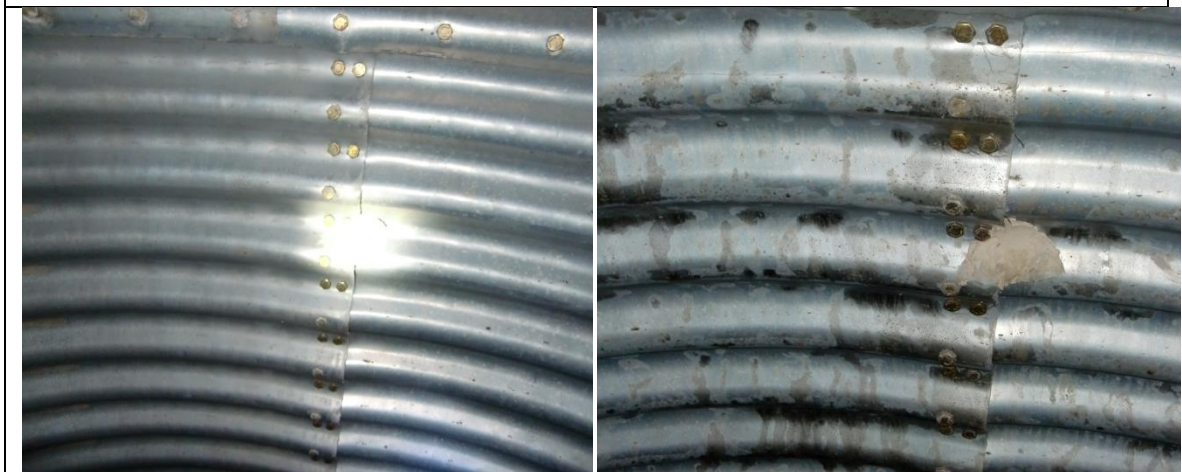
LOS TORNILLOS SE ENCUENTRAN EN BUEN ESTADO NO PRESENTANDO ROTURAS POR CORTANTE

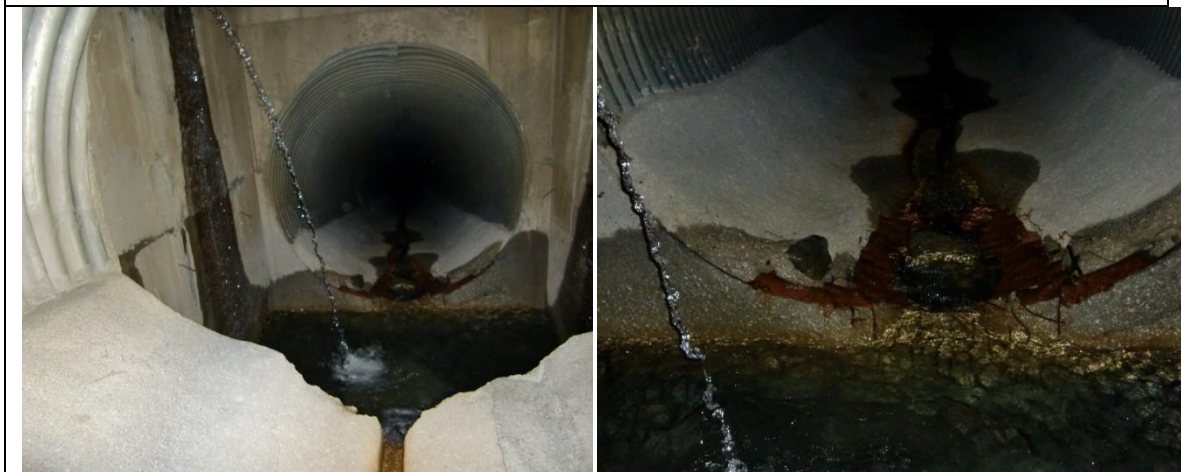
La arqueta número 3 sufre pérdidas de agua por falta de impermeabilización arqueta-tubo.

DESGASTE ARQUETA, ZONA A IMPERMEABILIZAR

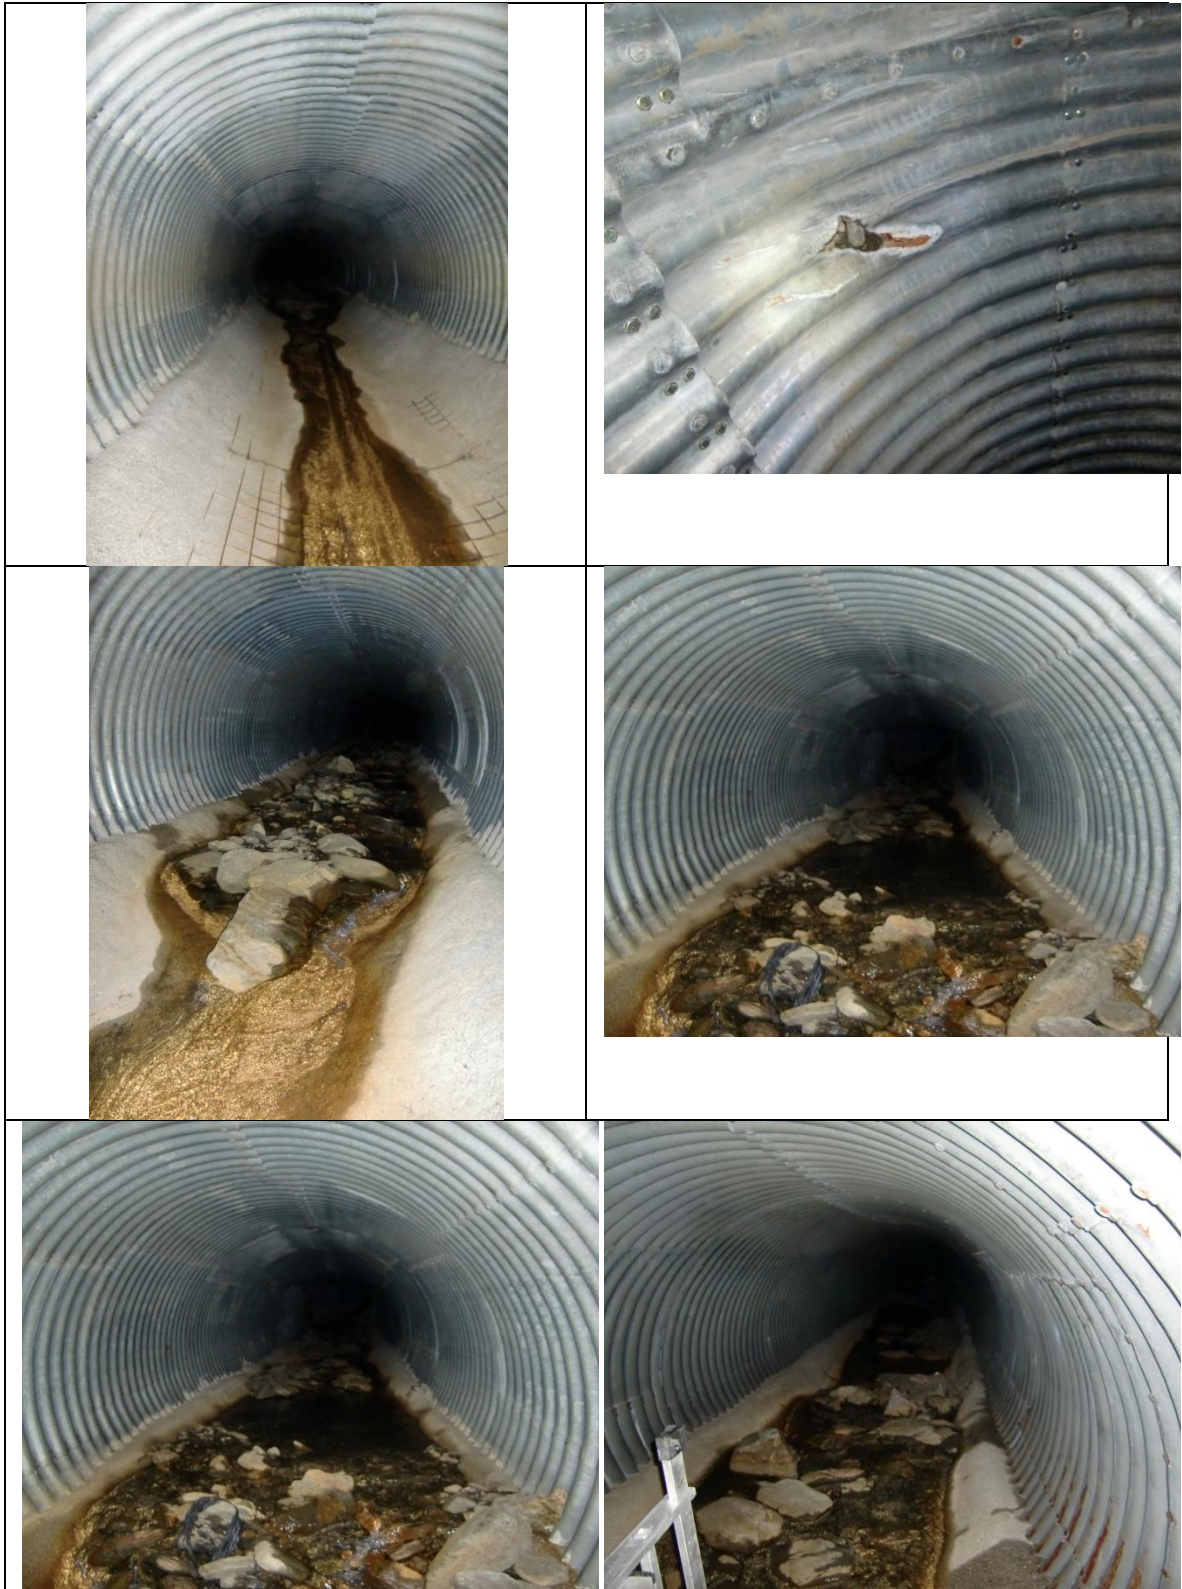
TRAMO 3 ARQUETA 4 A 5

Además, el cambio de pendiente tan acusado que se observa en este tramo, ha dado lugar a la sedimentación de grandes bolos en el fondo que reducen la sección hidráulica de la canalización, y que contribuyen en su arrastre a la rotura del refuerzo de hormigón existente en el canal.

ESTADO DEL TUBO Y ACUMULACIÓN DE SEDIMENTOS POR CAMBIO BRUSCO DE PENDIENTE

Para ejecutar esta partida será necesaria la introducción de una mini pala cargadora tipo BOBCAT desde la arqueta más cercana, la carga del material existente y la retirada manual del mismo mediante sacas cerradas y retirada a vertedero homologado para tal fin, mediante grúa autopropulsada instalada en el exterior.

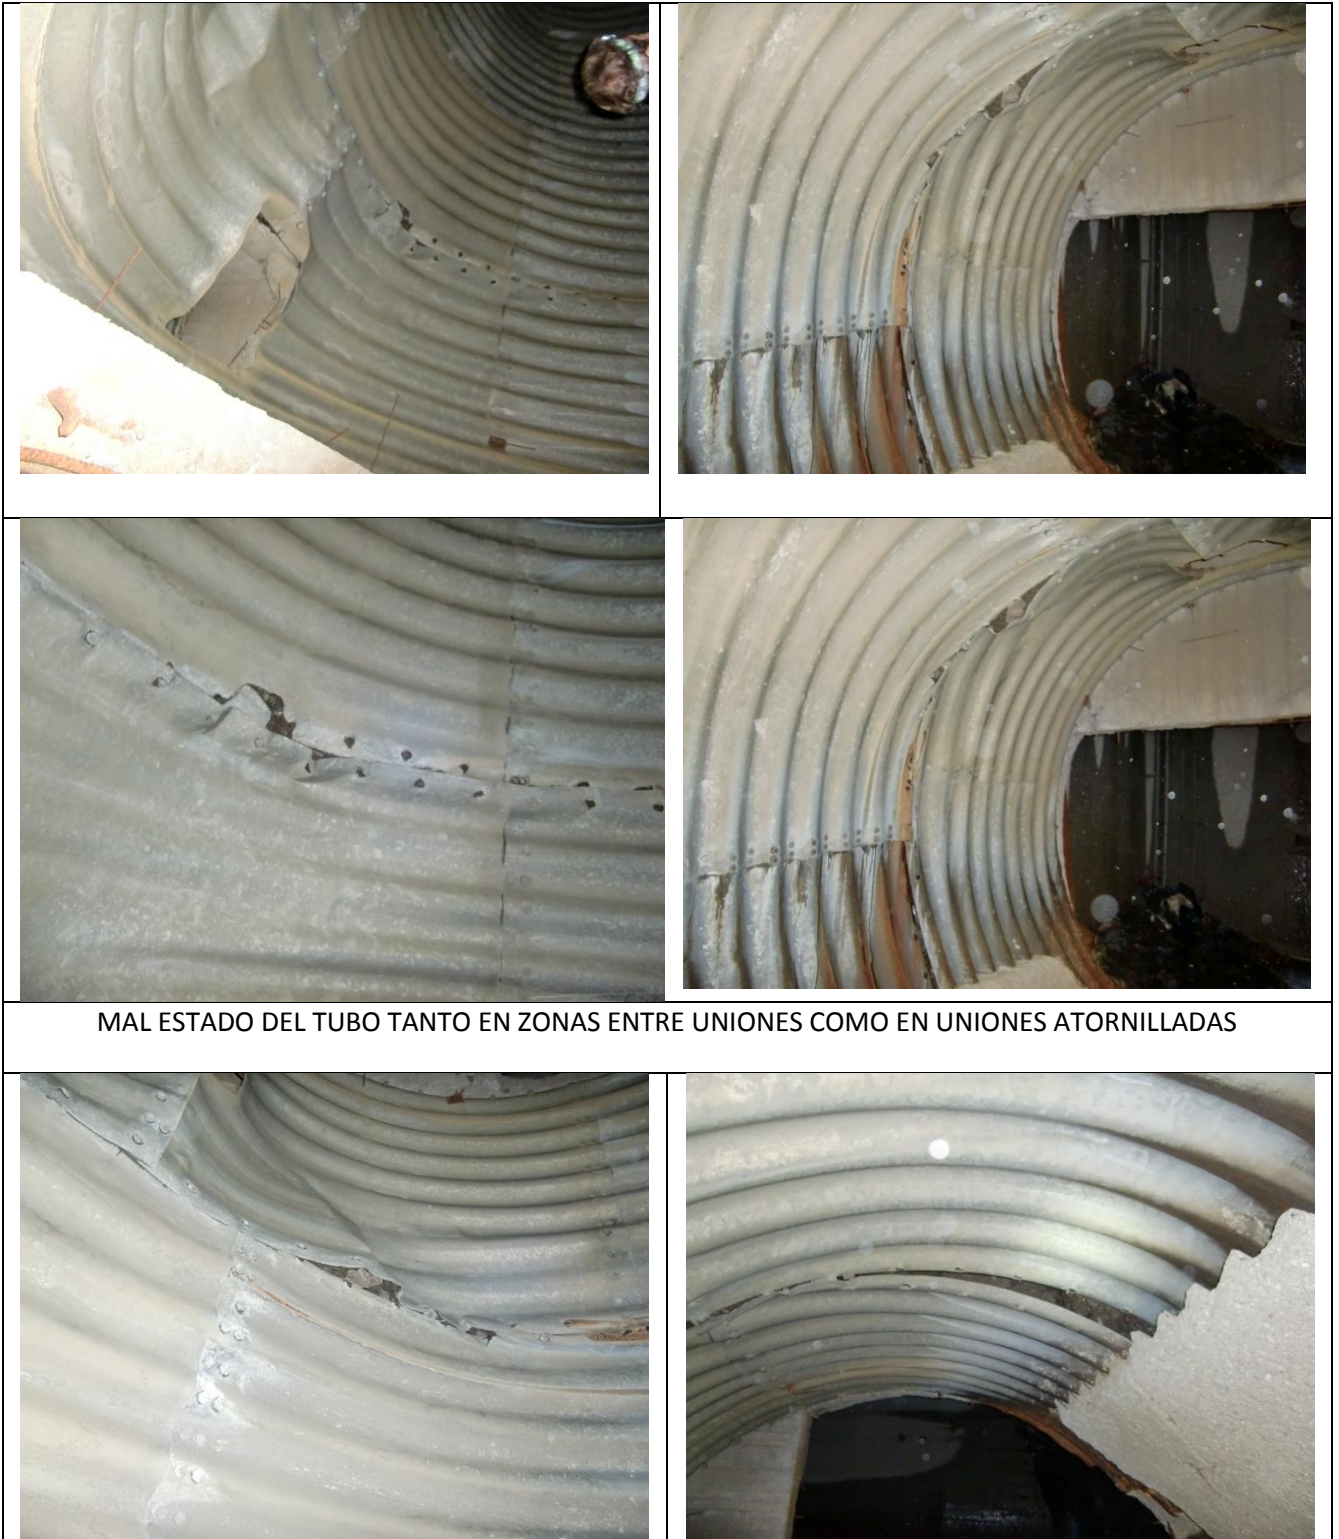
TRAMO 3 ARQUETA 6 A 8

El tubo se encuentra en general en mal estado, con 45 metros lineales continuos de tubo totalmente agotado y con riesgo de hundimiento en múltiples puntos de la galería. Además existen 3 subtramos puntuales de 6 metros cada uno en los cuales sería necesario reforzar el tubo.

MAL ESTADO DEL TUBO TANTO EN ZONAS ENTRE UNIONES COMO EN UNIONES ATORNILLADAS

Para la reparación de las zonas en las que el tubo de acero corrugado se encuentra deformado y en mal estado, se procederá al refuerzo del mismo mediante la colocación de elementos estructurales (cerchas, cimbras, vigería u otros elementos) u otro tipo de solución técnica, en la longitud del tubo afectado y con una altura de tierras sobre el de 9 metros más una consideración de 3 metros de nieve en época invernal.

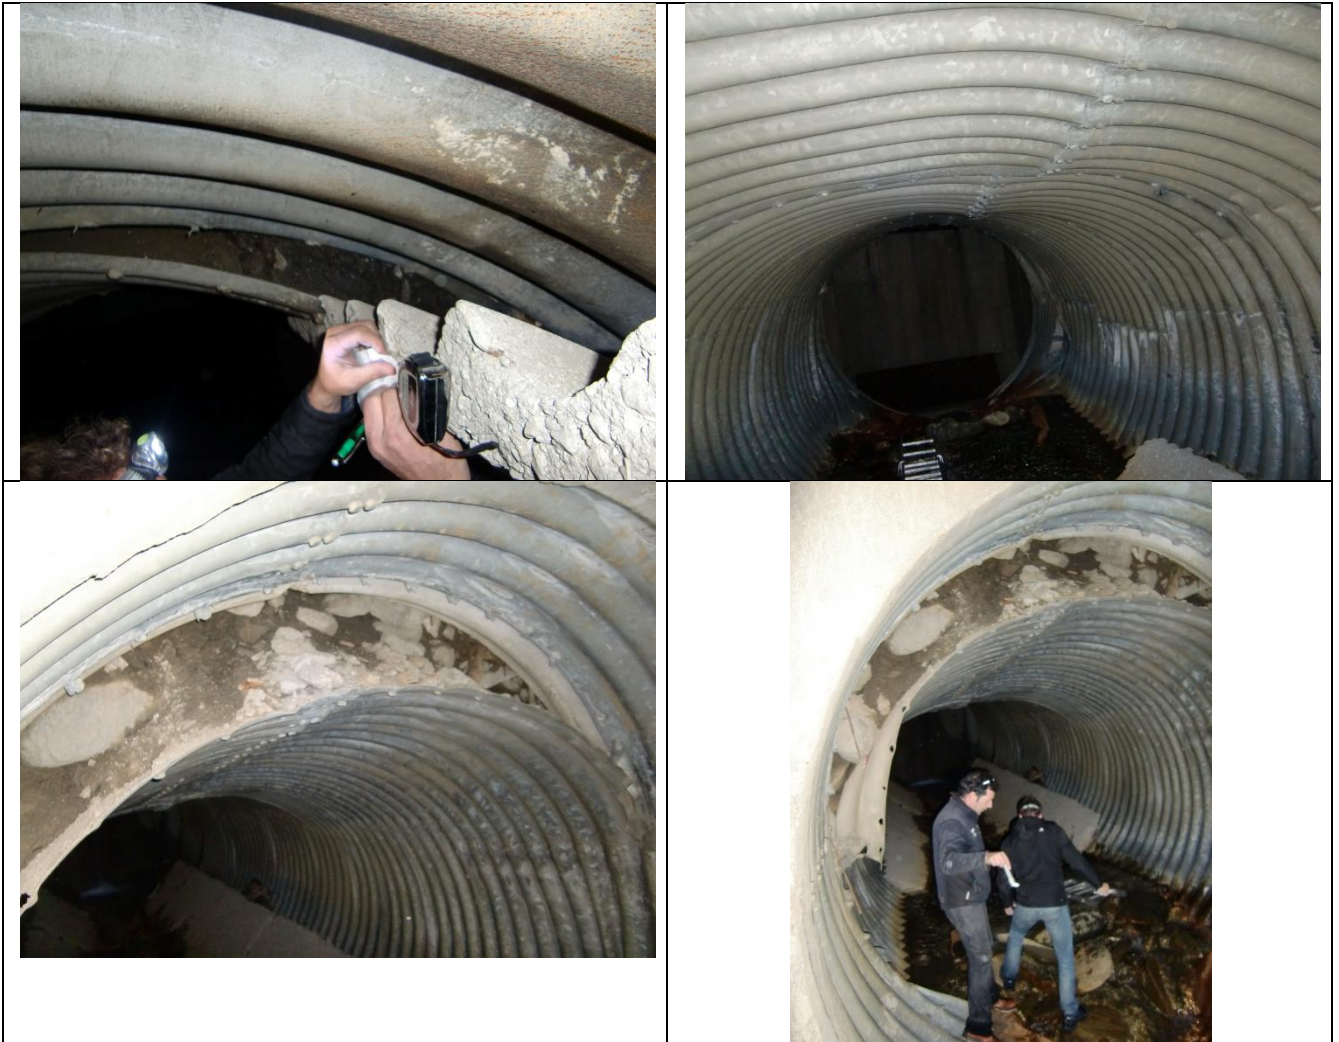
ALTO RIESGO DE HUNDIMIENTO POR MAL ESTADO

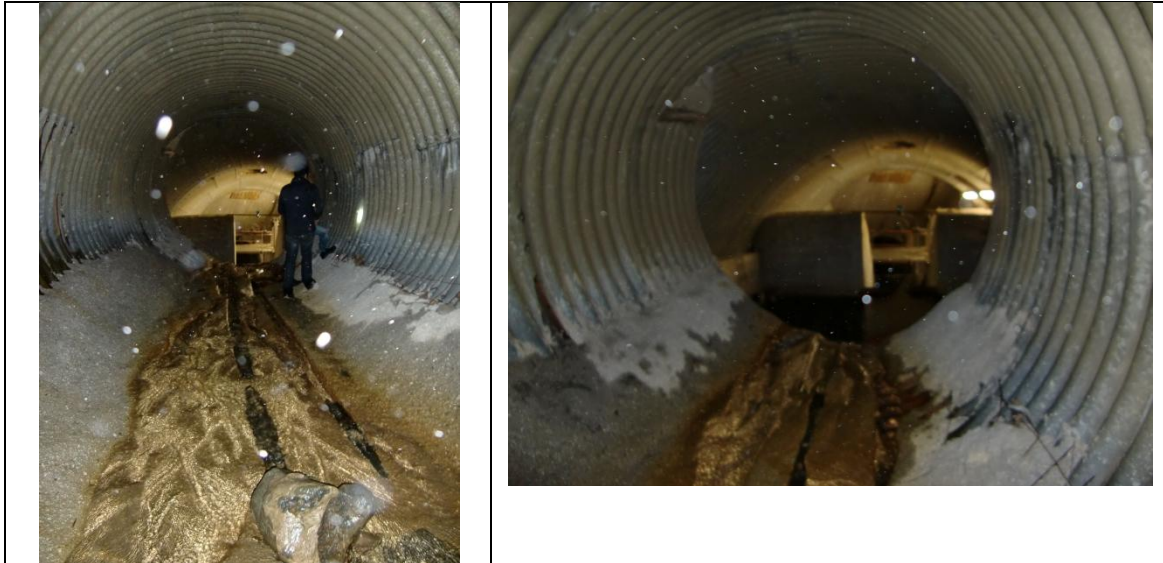
TRAMO 4 ARQUETA 8 A 9

El tubo se encuentra en mal estado en 14 metros continuos de longitud con gran riesgo de hundimiento del mismo, además será necesaria la reparación puntual de 3 zonas en una longitud de unos 6 metros.

ESTADO TRAMO 4
